VEILIGHEIDSWAARSCHUWING! LEZEN A.U.B.!

Belangrijke veiligheidsmededeling met betrekking tot de Fluke 8x V-serie digitale multimeters

Fluke Corporation heeft een mogelijk veiligheidsprobleem vastgesteld bij bepaalde Fluke 83V, 87V en 88V digitale multimeters ('Fluke 8x V-serie DMM's').

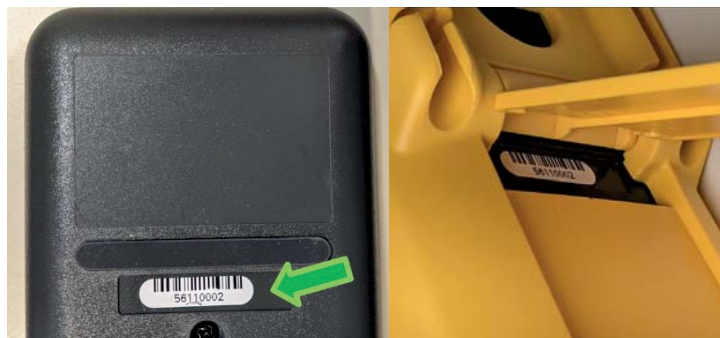
A. Zoek het serienummer van uw product

Als u het serienummer op uw DMM uit de Fluke 8x V-serie niet kunt vinden of als het serienummer onleesbaar is, volg dan de stappen die in paragraaf B en C van deze Veiligheidsmededeling hieronder worden vermeld.

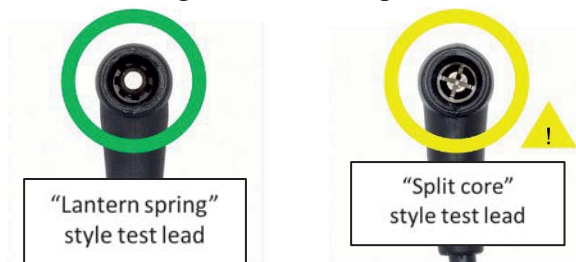
OPMERKING - Er is aangetoond dat de volledig ingestoken meetsnoeren van Fluke van het type ‘lantaarnveer’² voldoende contact houden om het geïdentificeerde potentiële veiligheidsprobleem te voorkomen. Als uw meter onderhoud nodig heeft voor dit probleem, maar niet onmiddellijk kan worden opgestuurd, kan de meter dus worden gebruikt met meetsnoeren van het type ‘lantaarnveer’(“lantern spring”) van Fluke totdat er onderhoud aan de unit kan worden uitgevoerd. Zie afbeeldingen. Alle overige veiligheidseisen voor het gebruik van uw DMM en meetsnoeren blijven uiteraard van toepassing.

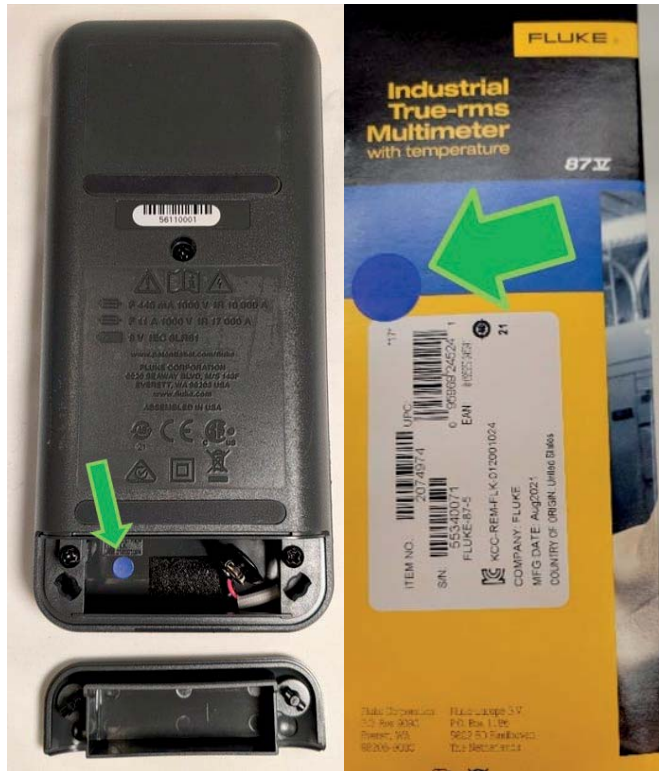
Units in het gedefinieerde serienummerbereik waarvoor het probleem voorafgaand aan verzending of na onderhoud is verholpen, zijn te herkennen aan een blauwe of groene sticker in het batterijvak en op de verpakking van de unit:
